박사학위논문

반도체 공장 화재안전성 향상을 위한  
소방시설의 특성분석

Characteristic Analysis of Fire-Fighting System for  
Improving Fire Safety in a Semiconductor Factory

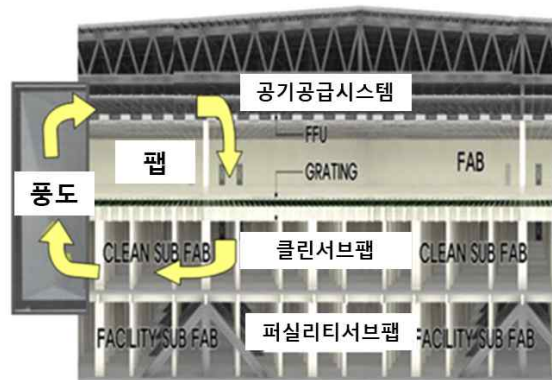
[그림 1] 반도체 FAB 구조

일반적으로 반도체가 제조되는 건물을 라인(Line)이라고 하며, 라인의 구조는 [그림 1]과 같이 클린룸 구조의 FAB을 기준으로 상부층 Plenum 공간과 Clean Sub FAB(CSF) 및 Facility Sub FAB(FSF)의 하부층으로 구분되어 총 3층 구조이다. 생산공정은 주로 FAB의 클린룸에서 작업이 수행되며, 반도체 제품 특성상 미세한 오염에도 제품 결함을 유발하므로 매우 정교한 필터(FFU 등)를 통과한 공기가 천장의 Plenum 통해 바닥으로 순환된다. 또한 외부 오염물질 유입을 방지하기 위하여 클린룸 내부는 양압으로 유지된다. Sub FAB은 생산설비에 가스 및 화학 물질 등 공정에 필요한 물질을 공급하고 공정 진행 후 잔여 물질을 제거(배기)하는 부대설비 등이 설치된 공간으로 CSF(1st Plenum)와 FSF(2nd Plenum)로 구분할 수 있다.

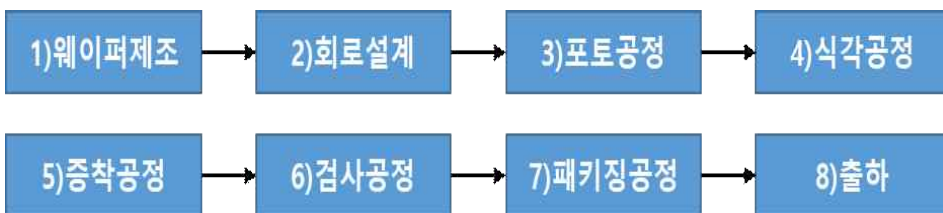
[그림 2] 반도체 제조공정

반도체 제조공정은 [그림 2]와 같이 웨이퍼 제조, 회로설계, 마스크 제작, 웨이퍼 가공, 조립, 검사 단계로 이루어지고, 웨이퍼 제조는 모래로부터 실리콘 재료의 웨이퍼를 만드는 공정(반도체 원료 -단결정성장 - 규소봉 절단 - 웨이퍼 표면연마)이며, 회로설계는 웨이퍼에 전자회로를 설계하는 과정이다. 마스크 제작은 전자회로를 다층으로 나누어 설계된 전자회로를 유리판 위에 E-Beam설비로 그려서 회로 원판인 마스크(Mask)를 만드는 과정이다. 웨이퍼 가공은 이미 만든 디스크를 사용하여 웨이퍼 표면에 여러 종류의 막을 형성시킨 후 특정 부분을 선택적으로 깎아내는 작업을 반복함으로써 전자회로를 구현해나가는 과정(산화막 형성 - 포토레지스트 코팅 - 노광 - 현상 - 식각 - 이온주입 - 열처리 - 금속 배선 - 절연막 형성 - 광역 평탄화 - 세정 - 시험 및 선별) 이다. 조립은 웨이퍼 상의 칩을 낱개로 잘라서 완제품으로 조립하는 과정(웨이퍼 자동 선별 - 웨이퍼 절단 - 칩 부착 - 금속 연결 - 성형)이다. 최종적으로 조립된 제품에 대해 테스트하는 완성검사를 거쳐 합격된 제품에 한해 제품명과 회사명을 표시한 후 출하된다.

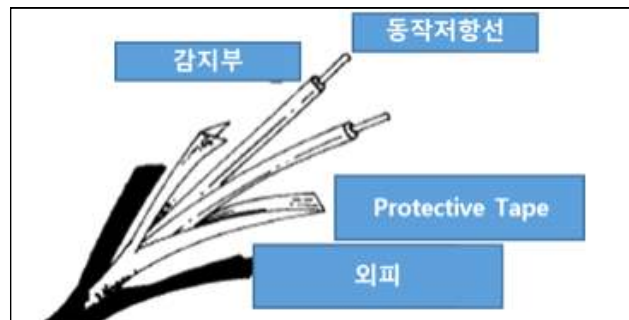
[그림 7] 정온식 감지선형 감지기 구조

Protective Tape로 감은 후 난연성 재질로 피복한 것이다. 화재 발생 시 감지부는 열 또는 화염으로 인해 Ethyle Cellulose가 녹고, 트위스팅 시킨 강철선에 선간 단락이 일어나며, 두 도선 간에 전류가 흐르는데 두 도선 간에 절연이 파괴되면서 동작하므로 녹은 부분만큼은 재사용이 불가능하다.[42]

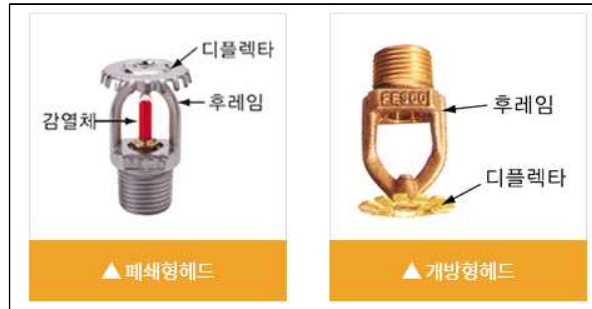
[그림 15] 스프링클러 헤드 종류

스프링클러 헤드란 화재 시 가압된 물이 내뿜어져 분산됨으로써 소화 기능을 하는 헤드를 말한다. 종류는 [그림 15]와 같이 크게 2가지로 폐쇄형과 개방형으로 나뉘고 폐쇄형 스프링클러 헤드란 정상상태에서 방수구(放水口)를 막고 있는 감열체가 일정온도에서 자동적으로 파괴·용해 또는 이탈됨으로써 방수구가 개방되는 스프링클러 헤드를 말한다. 개방형 스프링클러 헤드란 감열체 없이 방수구가 항상 열려 있는 스프링클러 헤드를 말한다.[44]

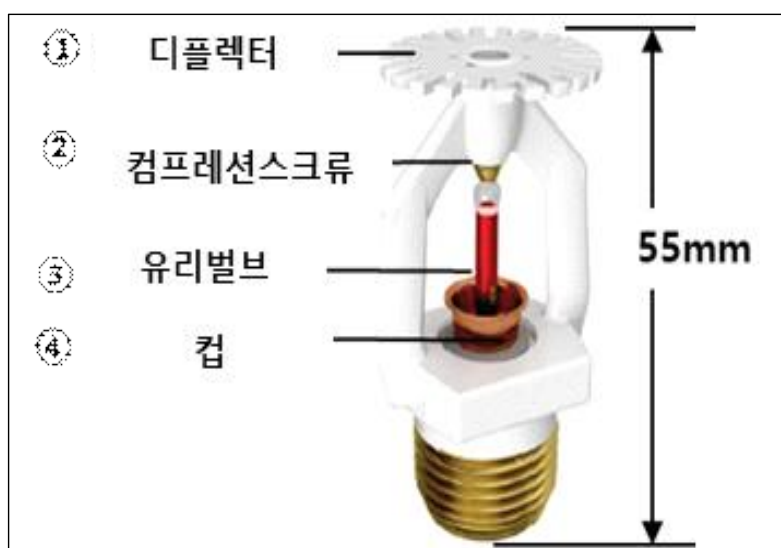
[그림 17] 유리벌브형 스프링클러 헤드

유리벌브형 헤드는 유리관 내 체적 팽창이 큰 에테르, 알콜 등을 넣어 봉입하였다. 온도에 따른 동작이 정확하며 스케일이 오랫동안 끼지 않아 반영구적이다. 특히 유리벌브형 헤드의 감열체는 [그림 17]과 같이 57 ℃ Orange, 68 ℃ Red, 79 ℃ Yellow, 93 ℃ Green, 141 ℃ Blue 등으로 표시온도에 따라 감열체가 다른 색으로 표시되어 있다.

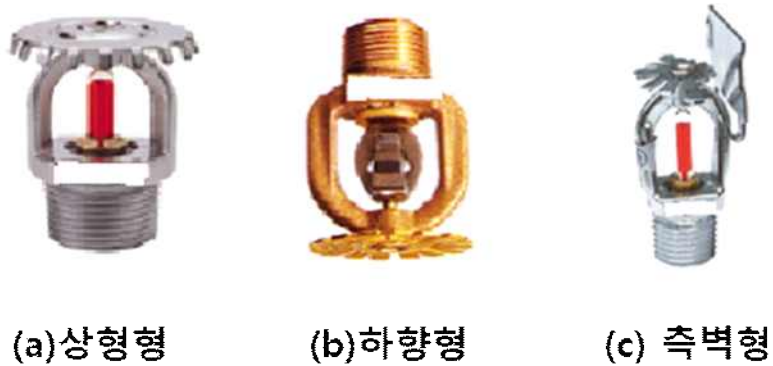
[그림 18] 설치 방식에 따른 헤드 종류

헤드는 [그림 18]과 같이 설치 방식에 따라 상향형, 하향형, 측벽형으로 분류하는데, 상향형은 반자가 없는 천정에 설치하며 반사판의 형태가 니플 쪽을 향해 구부러져 있으며, 하향형은 반자가 있는 곳에 주로 설치하고 반사판은 36 mm로 분사 패턴이 상향형보다는 떨어지거나 반자의 소손을 적게 하며 반구형의 패턴으로 분사되는 장점이 있다. 측벽형은 옥내의 한 쪽 벽 상단부에 설치하여 사용하는 것으로 한쪽만으로 살수가 이루어진다.

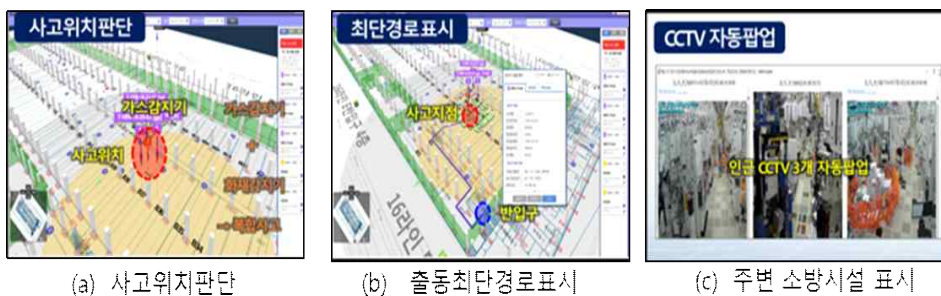
[그림 24] 통합방재시스템

신속한 비화재보 판단을 하고 원인을 분석하기 위해서는 모든 화재감지기는 위치를 알 수 있는 아날로그식 감지기로 설치하고 [그림 24]과 같이 통합감시시스템과 연동하여 화재감지기 동작 시 위치가 도면상에 표식 되게 했다. 주변의 CCTV가 감지기 동작 주변을 비추고 확인함으로써 화재 진, 가성 여부를 조기에 알 수 있어 현장의 혼선을 예방할 수 있다. 또한 비화재보는 장소 환경, 소방시설에 따라 다양하게 나타나고 화재 연기 미립자가 아닌 인위적 요인, 환경적 요인, 기능상 요인, 유지관리상 요인, 설치상 요인, 휴먼에러로 구분하여 비화재보의 원인분석을 객관적이고 과학적으로 진행할 수 있다.

[그림 24(a)]는 화재감지기, 가스감지기가 동작 시 사고위치를 도면에 표식해주는 모습으로 사고 장소의 위치를 정확하게 알 수 있게 한다.

[그림 24(b)]는 사고 장소로 소방대의 출동 최단 경로를 표시해 줌으로써 반도체 공장과 같이 복잡한 구조에 건축물 사고도 조기에 대처 할 수 있도록 한다.

[그림 24(c)]는 동작한 감지기 주변에 설치된 CCTV가 자동으로 팝업되어 그 주변을 비추는 모습으로, 소방대가 현장에 도착하기 전 실제상황인지 비화재보 상황인지를 조기에 알 수 있게 한다.

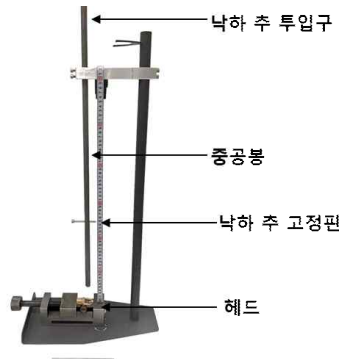
[그림 27] 동적 하중 실험장치

동적 하중 실험은 [그림 27]과 같이 추를 낙하할 수 있는 중공봉이 고정되어 있고, 추 고정 핀 제거 시 추가 자유낙하 할 수 있게 구성하였

다. 각 스프링클러 헤드는 T사 제품으로 조기 반응형 68℃ Upright 타입 헤드를 10개 사용하였고 바닥에 고정되어 있으며, 추가 낙하하여 몸체 및 유리벨브 자체에 대하여 3가지 무게와 9가지 상황에서 중량물 낙추 시험을 통해 정량적인 충격량을 산출하였다.

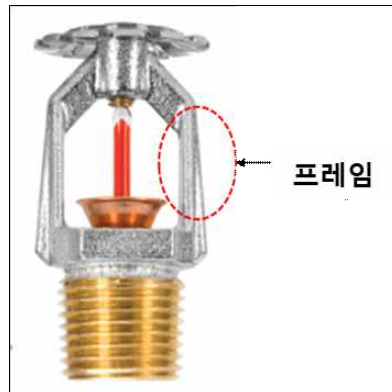
[그림 30] 프레임 윙 부분 낙하지점

<표 25>는 Case 1 실험 결과로서 [그림 30]과 같이 디플렉터 윙 부분에 90 g, 40 g, 7 g의 추를 1,000 mm, 500 mm, 200 mm 높이에서 낙하시키는 9가지 상황에서 중량물 낙추 실험을 한 결과 모든 조건에서 유리 밸브는 파손되지 않음을 확인할 수 있었다. 헤드 외부 충격으로 인한 유리밸브 깨짐은 일반적인 동적충격 상황에서 불가함을 확인하였다.

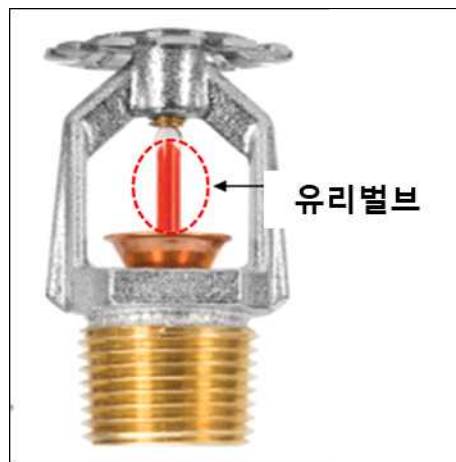
[그림 32] 글라스별브 표면 낙하지점

<표 27>은 Case 3 실험 결과로서 [그림 32]와 같이 유리별브 측면에 90 g, 40 g, 7 g의 추를 1,000 mm, 500 mm, 200 mm 높이에서 낙하시키는 9가지 condition에서 낙추 실험을 한 결과 7 g(볼트 1개 수준) 2 m/s 등가속에서만 90% 가 정상율을 보이고 나머지 실험 조건에서는 모든 유리별브가 깨짐이 확인되었다. 유리별브에만 동적 충격(낙하 등)을 가할 때 쉽게 파손될 수 있음을 확인하였다.

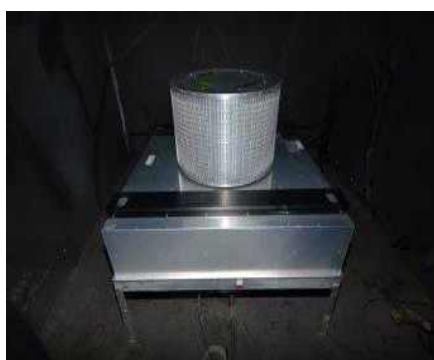
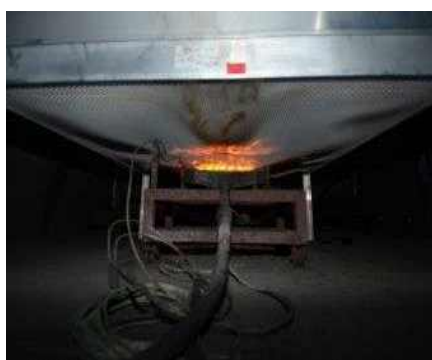
[그림 35] FFU 완성품 및 표준 점화원

시험방법은 FFU 완성품에 일정한 열량(20kW)의 화염을 인가하여 FFU에서 발생하는 열방출율을 측정하였다. [그림 35]와 같이 시험체를 챔버 내에 설치하고 리본가스버너를 시험체 하부에 설치하여 연소열이 발생되지 않을 때까지 지속해서 화염을 인가하였다. 화염이 인가되면 시험체의 연소로 인하여 연소생성물이 생성되며, 이러한 연소생성물은 상부의 배기덕트를 통하여 배출된다. 이때 산소농도 분석장치를 이용하여 배기덕트 내의 산소농도를 측정하고 FFU 연소시 소비되는 산소소비를 측정하여 열방출율을 계산하였다.

(a) FFU 완성품

(b) 리본가스버너

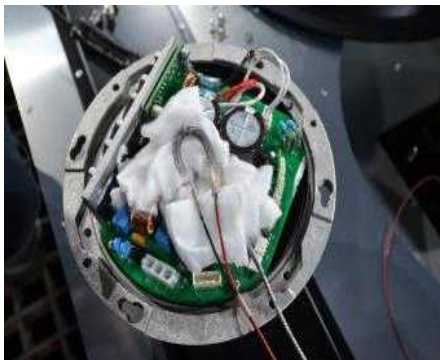
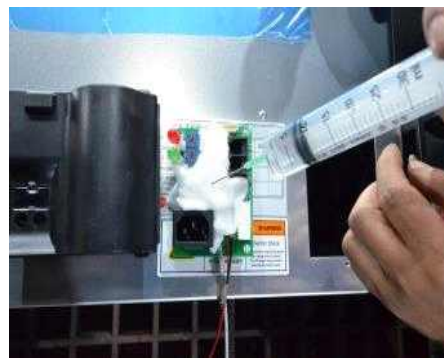
이 실험에서 FFU 내부에 있는 모터부의 과열이나 FFU 몸체 표면에 있는 전원 접속부의 단락 등에 의한 발화를 모사하기 위해 [그림36(a)]과 같이 1차 실험에서는 FFU 모터부 회로기판에 알코올이 함침된 솜과 니크롬선 점화장치로 착화실험을 수행하였다. [그림 36(b)]과 같이 2차 실험에서는 모터부로 공급되는 전원이 외부의 전원선과 연결되는 FFU 몸체 표면의 전원 접속부 단자에 알코올 솜과 니크롬선 점화장치로 착화실험을 수행하였다.

(a) 모터 내부

(b) 전원 접속부

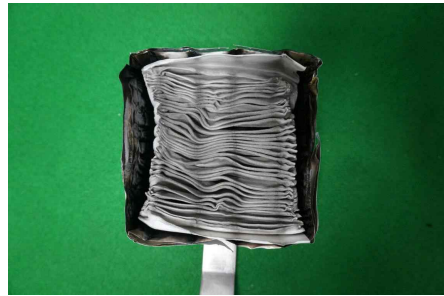
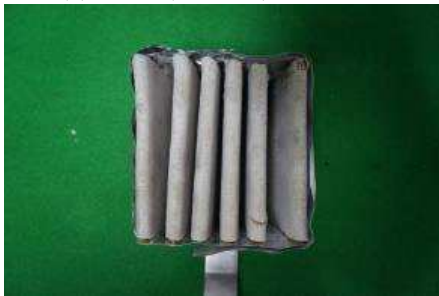
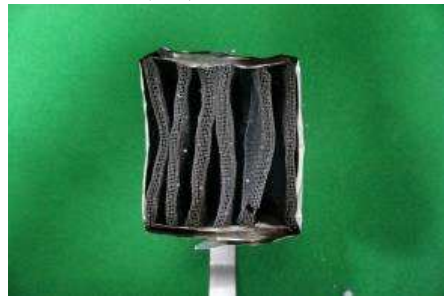
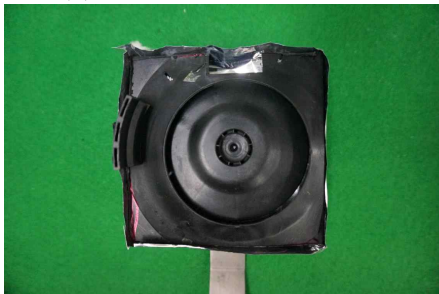
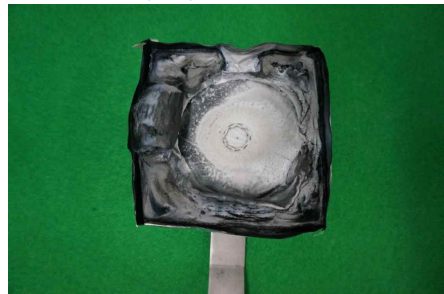
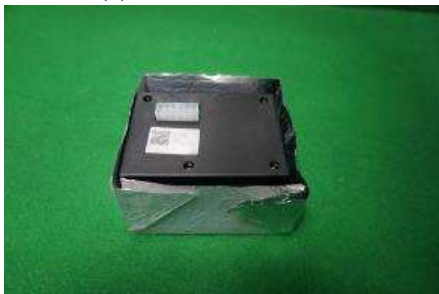
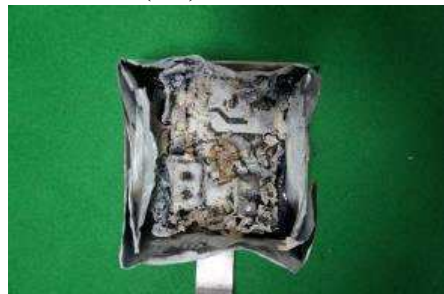
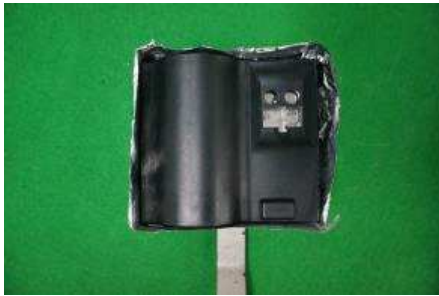
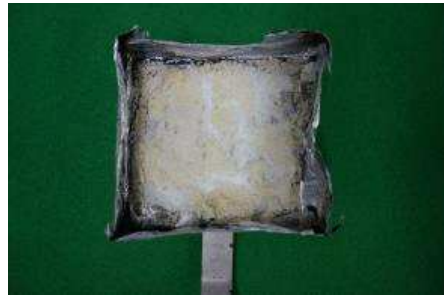
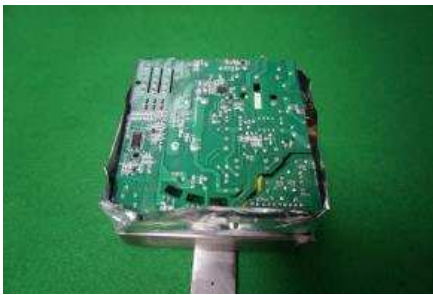
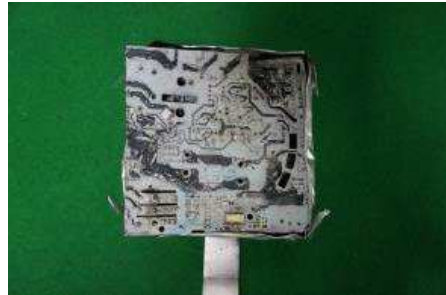
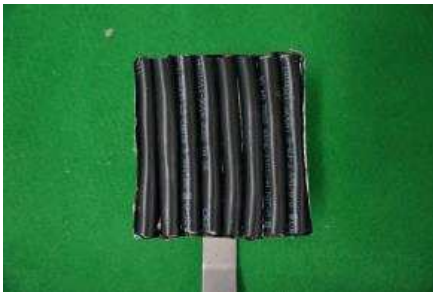
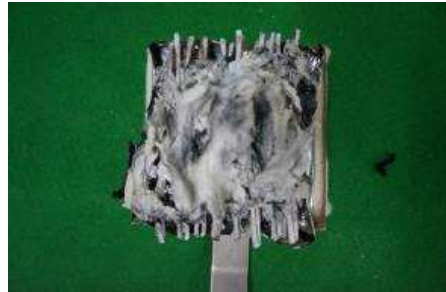
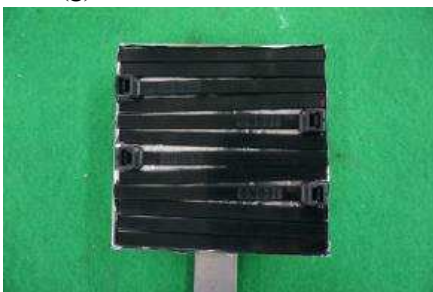
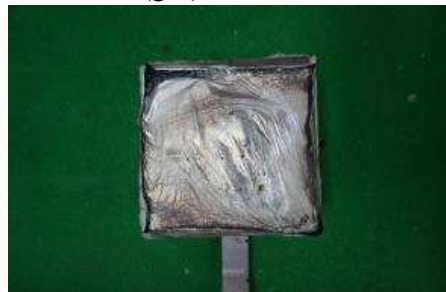
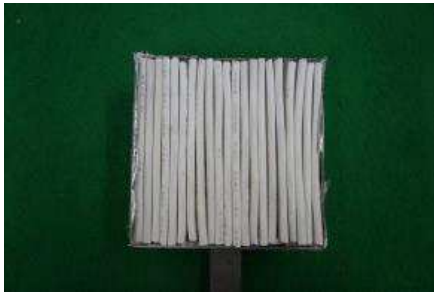
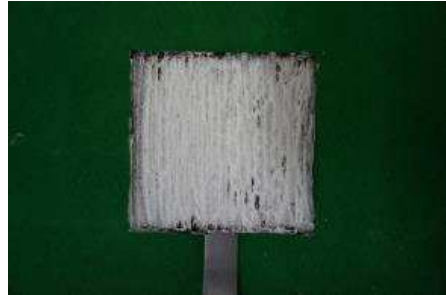
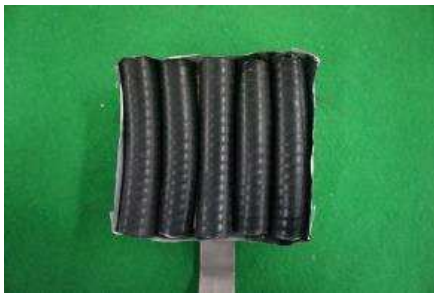
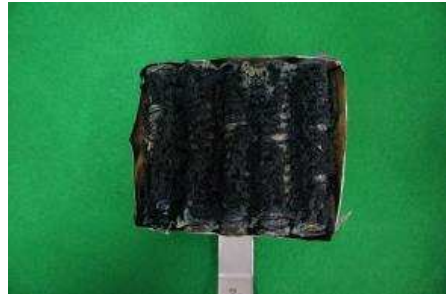
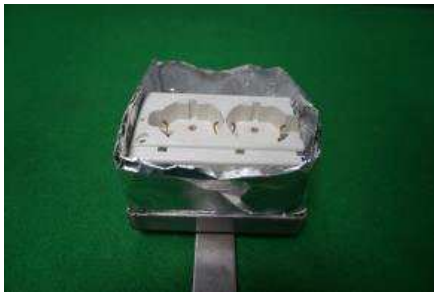
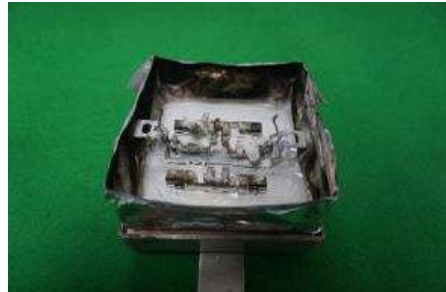
[그림 39] 연소시험 결과

FAB 상부실 바닥의 경우 전체 바닥면적 대비 약 76%가 System Ceiling(바닥판넬)으로 구성되어 있으며, 나머지 24%가 FFU로 구성되어 있다. <표 33> ~ <표 35>에 따라 FFU 및 System Ceiling이 설치되는 바닥의 가연물 분포를 고려한 단위면적당 평균 발열량은  $9.7\text{MJ/m}^2$ 로 산출되었다. 다만, 라운드형 필터가 있는 경우에는 평균 발열량이 증가할 것으로 예상된다. [그림 39]는 연소시험에 사용된 시료의 시험 전후를 나타낸 것이다.

[그림 39(a), (a-1)]는 주름형 필터 연소시험 모습으로 평균착화시간은 11초로 최대 열방출율은 33.4 kw로 나타났다. [그림 39(b), (b-1)]는 케미칼 필터로 평균착화시간은 182초, 최대 열방출율은 177.95 kw로 나타났다. [그림 39(c), (c-1)]는 팬 커버로 평균착화시간 20초, 최대 열방출율은 2.4 kw로 비교적 낮게 나타났다. [그림 39(d), (d-1)]는 FFU 전원콘센트로 평균착화시간은 22초, 최대 열방출율은 3.1 kw로 나타났다. [그림 39(e), (e-1)]는 FFU 전원콘센트커버로 평균착화시간은 17초, 최대 열방출율은 2.9 kw로 나타났다. [그림 39(f), (f-1)]는 회로기판(모터용)으로 평균착화시간은 76초, 최대 열방출율은 2.5 kw로 나타났다. [그림 39(g), (g-1)]는 FFU 전원선으로 평균착화시간은 15초, 최대 열방출율은 3.0 kw로 나타났다. [그림 39(h), (h-1)]는 케이블타이로 평균착화시간은 27초, 최대열방출율은 3.0 kw로 나타났다. [그림 39(i), (i-1)]는 전등 전원선으로 평균착화시간은 64초, 최대 열방출율은 3.5 kw로 나타났다. [그림 39(j), (j-1)]는 가요전선관으로 평균착화시간은 19초, 최대 열방출율은 2.0 kw로 나타났다. [그림 39(k), (k-1)]는 일반콘센트로 평균착화시간은 34초, 최대 열방출율은 11.65 kw로 나타났다.

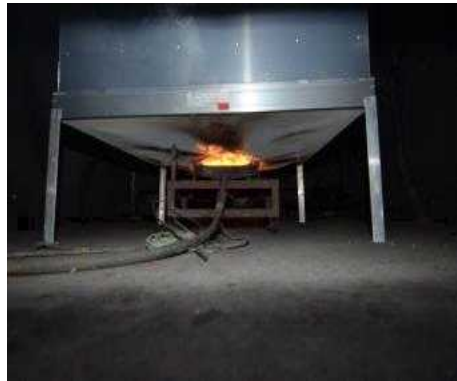
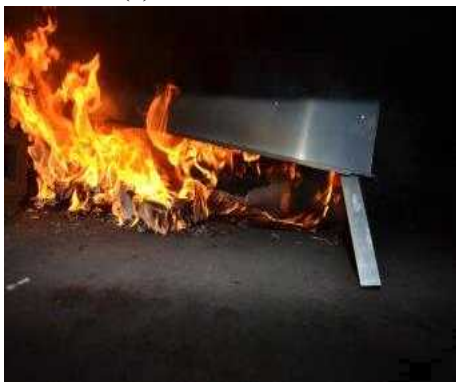
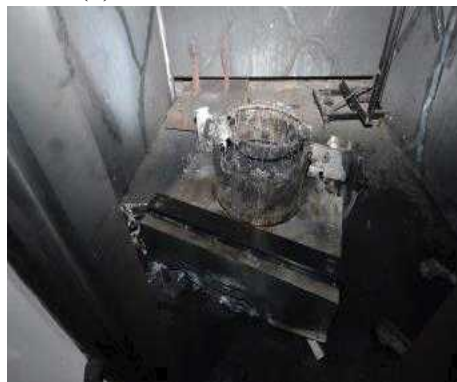
용하여 점화 하는 모습이다. [그림 40(c)]과 같이 약 6분 경과이후부터  
필터의 연소가 급격히 진행되었다. [그림 40(d)]은 시험을 종료한 이후  
시험체의 탄화 모습이다.

(a) 시험체 설치

(b) 리본가스버너 작동

(c) 연소 장면

(d) 시험종료 후

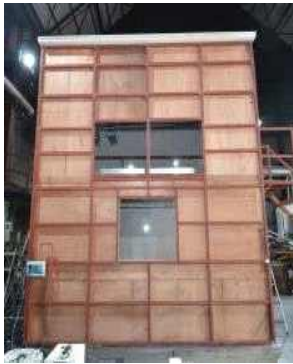
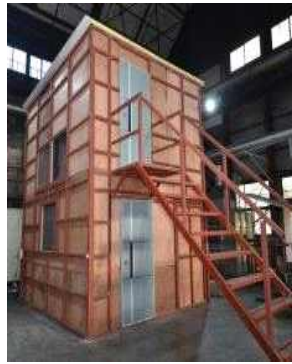
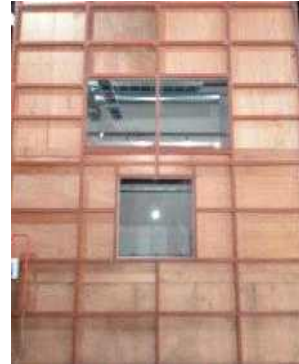
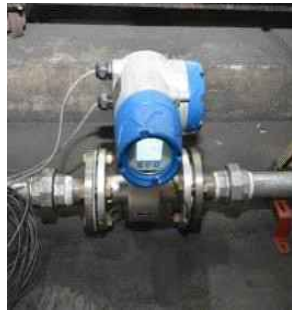
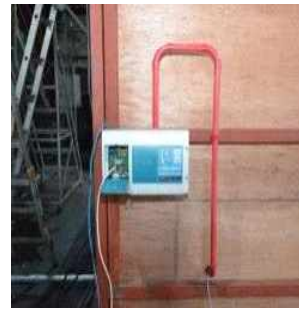
[그림 47] 실증실험용 모형화재실 및 계측기

[그림 47(a)]은 모형실의 전면이며, [그림 47(b)]은 모형실 전체 조감도이다. 모형실에는 [그림 47(c)]과 같이 내부를 관찰할 수 있는 창을 설치하였으며, [그림 47(d)]과 같이 상부에 압력센서를 설치하여 모형실 내부 압력변화를 관찰하였다. [그림 47(e)~ (i)]은 화재를 조기에 감지할 수 있는 공기흡입형 감지기를 설치하고 클린룸 상부와 동일하게 FFU 및 덕트 트레이를 설치하였다.

한편 상부실에는 현장조사 결과를 반영하여 케이블 트레이와 덕트를 설치하였고, 하부실에는 공기흡입형 화재감지기인 VESDA를 설치하였다. 또한 상부실에 스프링클러설비를 적용 시 작동여부와 효용성을 관찰하고자 FAB 상부실 및 클린룸 천장에 2.4m 간격으로 스프링클러 헤드(68℃ 유리별브 조기반응형/하향식)를 2개 배치하고 배관을 구성하였다. 스프링클러 헤드 개방 시 소화수가 방수되도록 하였으며 방수압 및 유량제어를 위해 배관에는 압력계와 유량계를 설치하였다. [그림 49]는 모형화재실 실물 및 계측기를 나타낸 사진이다.

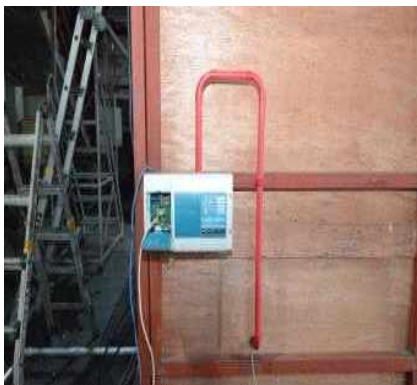
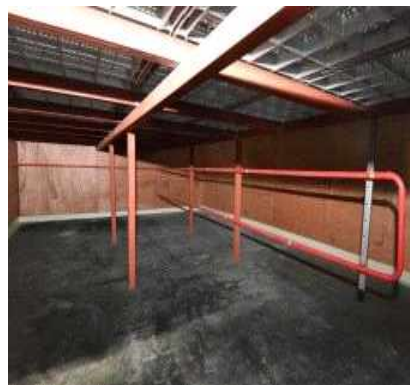
공기흡입형 화재감지기(VESDA)는 FAB 상부실이나 클린룸에서 화재 발생 시 화재를 조기에 감지하기 위해 설치된 고성능의 화재감지기로 화재실증실험 시 연기발생에 의한 화재감지특성을 관찰하고자 현장설치 사양과 동일한 기종의 VESDA 감지기(공기흡입형 아날로그식, VLP)를 FAB 하부실에 설치하였다. 공기흡입관은 [그림 48]과 같이 FAB 하부실 상단에 설치하고 흡입구(Sampling hole)를 통해 연기를 감지하도록 하였다. 공기흡입형 감지기의 4단계 경보수준(Alert, Action, Fire 1, Fire 2)에 도달하는 시간을 측정하기 위해 현장과 유사한 농도값으로 설정하였다. 각 단계별 감지농도 설정값은 <표 38>과 같다.

(a) 공기흡입형감지기 본체

(b) 하부실 설치모습
