석사학위논문

지하주차장 화재시 소방대  
피난안전확보에 관한 연구  
- 유도등 시인성 실험에 의한 -

경기대학교 공학대학원

소방·방재전공

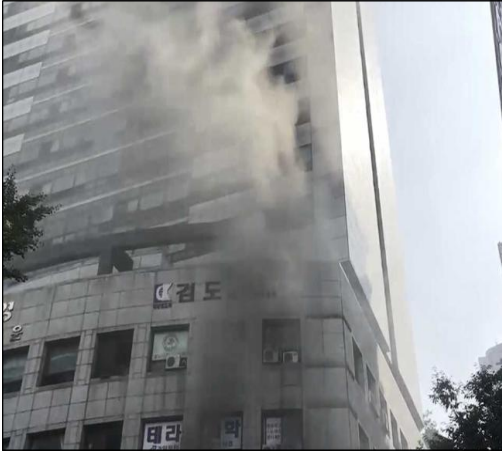
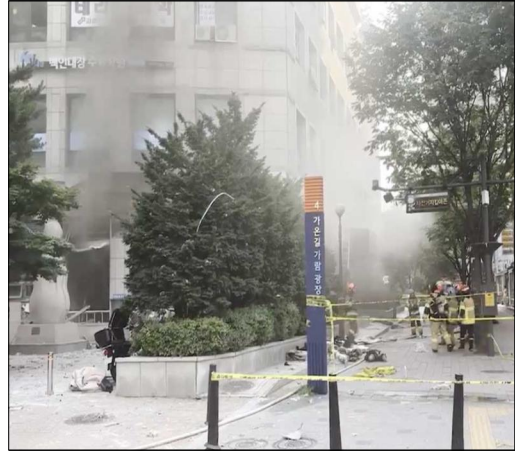
<그림 2-5> 주상복합 아파트 지하주차장 화재[9]

소방대원 인명피해는 부상 17명으로 지하 2층에서 원인미상의 폭발로 현장에서 활동 중이던 진압대원이 얼굴과 목, 양손 등에 부상을 당하였는데 이는 지하주차장 화재 시 밀폐구조로 인하여 내부에 체류하던 미연소가스가 배출되지 않아 점화원에 의하여 착화·폭발한 것으로 추정된다.

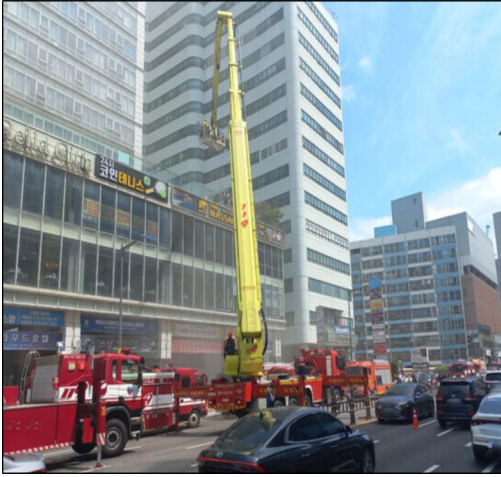
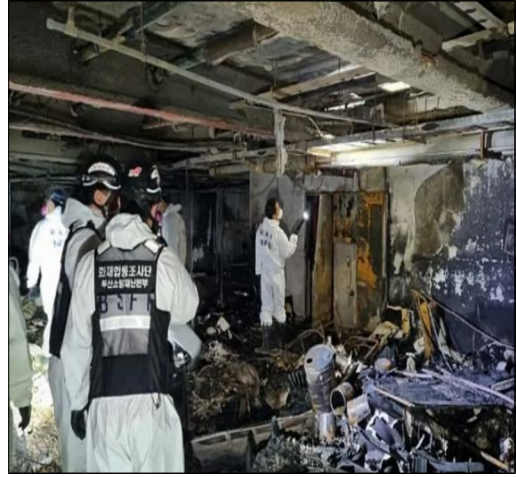
<그림 2-6> 부산 호텔 지하 화재[10]

부산광역시 해운대구 소재의 호텔에서 발생한 화재는 2023년 6월 20일 오전 9시경 34분경 호텔 지하 6층 재활용 쓰레기장에 적재된 매트리스에서 불이 시작되었다. 소방당국은 오전 10시 1분경 대응 1단계를 발령하고 소방대원 495명과 장비 81대를 동원하여 화재진압을 실시하였으며, 이 화재로 투숙객 170명이 대피하고 이 중 35명의 연기흡입 환자가 발생하였다.

소방대원 인명피해로는 지하층에서 진화작업 중이던 소방대원 3명이 손등에 화상을 입었는데 연소 중인 차량에서 발생한 고온의 열과 연기로 인한 것으로 분석된다.

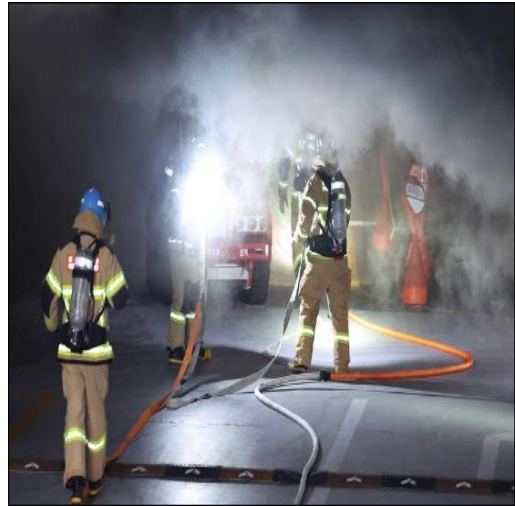
<그림 2-7> 청라 아파트 지하주차장 화재[11]

인천광역시 서구 소재 아파트 지하주차장에서 발생한 화재로 2024년 8월 1일 오전 6시경 10분경 아파트 지하주차장에 주차된 전기차에서 불이 시작되었으며, 소방당국은 소방대원 177명과 장비 62대를 동원 화재진압을 실시하였다.

이 화재로 건물 내부 103명의 주민이 대피하고 106명이 발코니 및 계단에서 구조대에 의하여 구조되었다. 이 중 주민 20명이 연기를 흡입하여 병원으로 이송되었고 지하층 진화작업 중이던 소방대원 1명이 온열질환으로 부상을 당하였는데 지하주차장 화재 특성상 연기배출이 불량하고 화점에 접근이 어려운 상황에서 장시간의 소방활동이 원인인 것으로 분석된다.

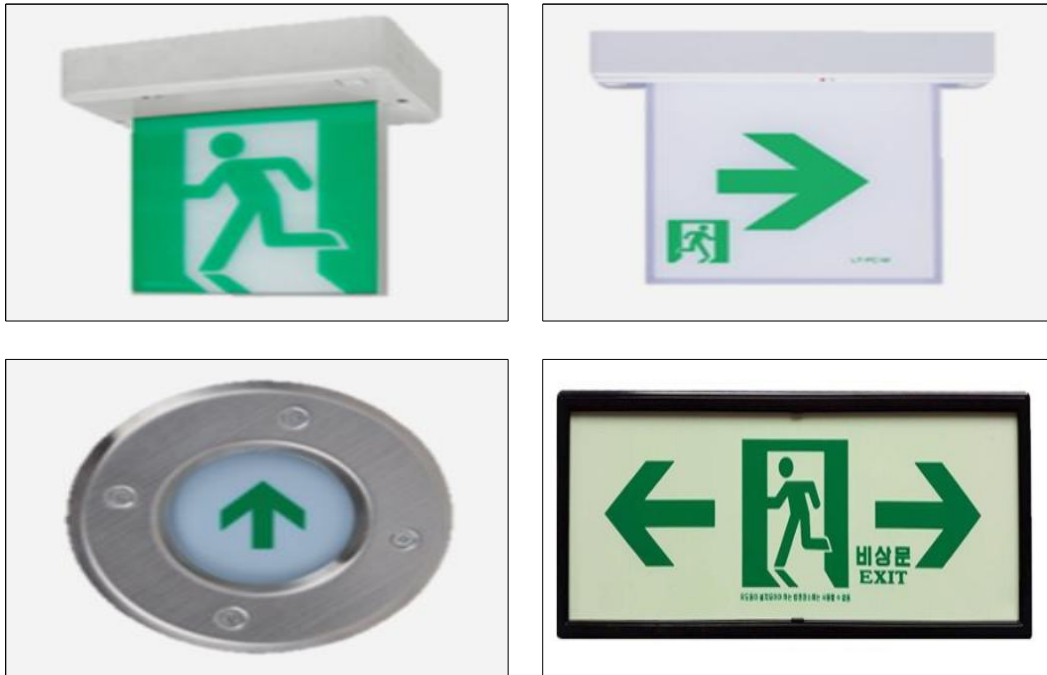
<그림 3-3> 유도등의 종류

치·관리에 대하여 규정하고 있으며, 유도등의 종류는 <그림 3-3>과 같이 피난유도선, 피난구유도등, 통로유도등, 객석유도등, 유도표지로 분류하고 있다.

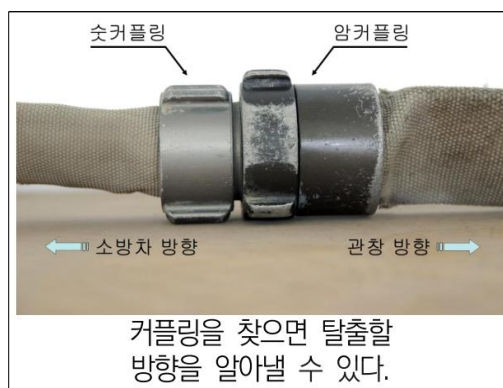
<그림 3-4> 농연 속 퇴로확보를 위한 소방전술[9]

「재난현장 표준작전절차(SOP)」에서 짙은 연기 속 인명검색 및 진압활동 시 방향성 상실 및 퇴로확보를 위하여 <그림 3-4>와 같이 로프를 활용하여 소방대원의 몸에 결착하는 방법과 화점 진압을 위하여 사용되는 소방호스의 연결부(커플링)를 확인하여 진입한 방향의 반대 방향으로 탈출하는 방법을 제시한다.

그러나 지하 대공간에서의 로프 또는 소방호스의 활용 가능성은 극히 제한적인데 이는 넓은 공간적 특성으로 인한 소방대원의 이동경로가 길어져 길이가 제한되고 건축물 내부에 존재하는 각종 시설물이 장애물로 작용하여 꼬임 현상의 발생으로 소방활동을 하는 소방대원을 더욱 위험에 빠트릴 수 있기 때문이다[15].

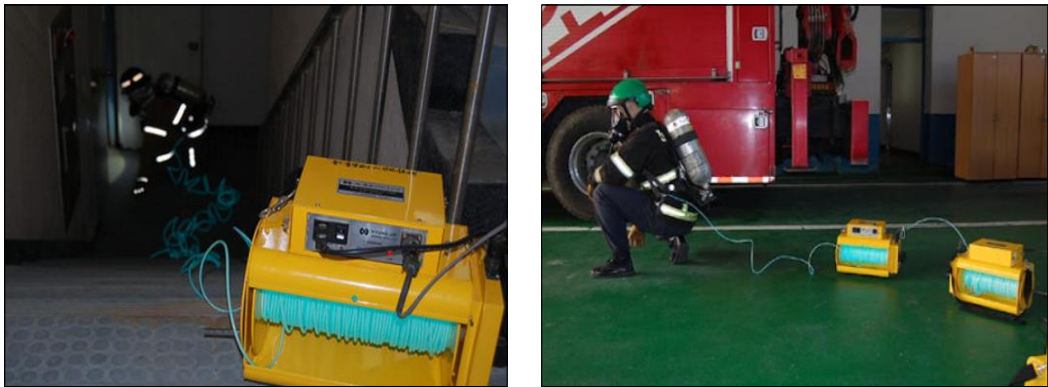
<그림 3-5> 라이트라인

<그림 3-5>와 같이 선형 발광 형태의 라이트라인은 고층건물에서 발생한 야간 화재, 지하층 및 지하철, 지하공동구의 화재 시 짙은 연기로 인한 소방대원의 전면 관측의 불가, 내부 활동 중 방향성 상실의 문제점이 도출되면서 도입된 장비로 소방대원의 몸에 결착하여 화점 방향으로 이동하면서 이동 경로를 표시해주는 휴대용 피난유도선이다.

그러나 넓은 공간을 이동해야 하는 지하주차장의 화재에서는 길이에 제한이 있고 화재실 내부의 강한 복사열에 노출되었을 경우 장비가 손상되어 기능 상실 가능성 있어 사용상 제약이 많다. 또한, 건축물 내부 구조와 수용물이 라인이 꼬이는 현상 등의 장애로 작용하게 되면 소방대원을 더욱 위험에 빠지게 할 가능성이 있다.

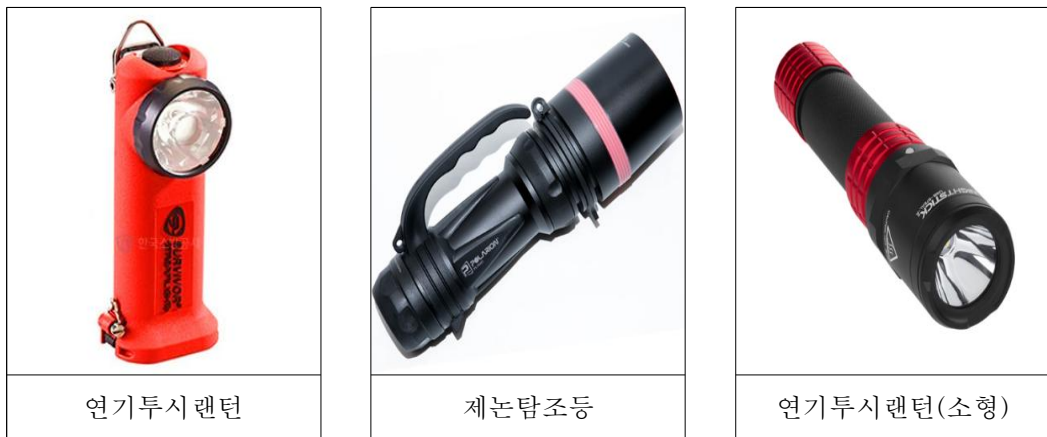
<그림 3-6> 조명기구 종류

조명기구는 소방장비 분류에서 일반 구조용 장비로 분류되는데 소방대원이 화재현장 진입 시 개인별 휴대하여 어두운 화재현장에서 위험한 구조물 등을 회피하고 연기 속 시야를 확보함으로써 방향감각 상실을 방지하기 위하여 사용되는 장비로 <그림 3-6>과 같이 연기투시랜턴과 제논탐조등이 있으며 휴대성이 향상

된 소형 조명기구도 사용되고 있다. 현재 사용되는 랜턴은 밝기가 100~200lm 정도의 성능을 갖고 있으며, 건물 내 암전 상태에서도 전방 100m까지 시야를 확보할 수 있는 장비이다.

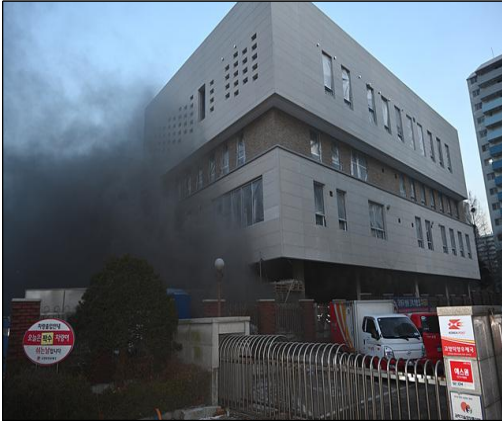
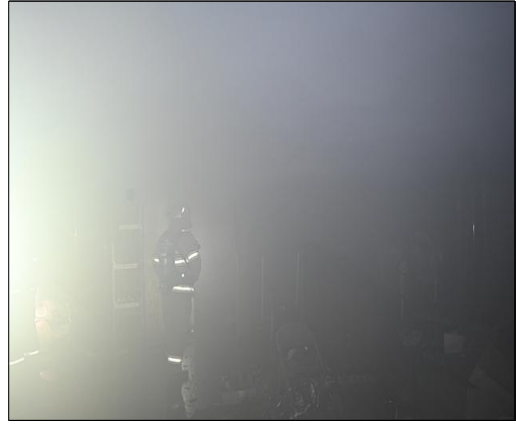
<그림 3-7> 신축공사장 지하층 화재 현장사진

지하층은 외부와 연결된 창이 없고 개구부의 수가 한정되어 환기 조건이 제한적이기 때문에 연기가 쉽게 빠져나가지 못하고 공간에 빠르게 축적된다. 특히, 환기구가 없거나 부족한 경우, 지하층에 갇힌 연기는 상부로 이동할 경로가 없기 때문에 공기 중에 계속 머물러 시야를 완전히 가릴 수 있는데 지하층 화재 시 발생하는 연기는 유해 물질을 포함한 미립자가 부유하는 짙은 연기로, 짧은 시간 내에 지하층 전체로 확산하여 소방대원의 시야를 극도로 제한한다.

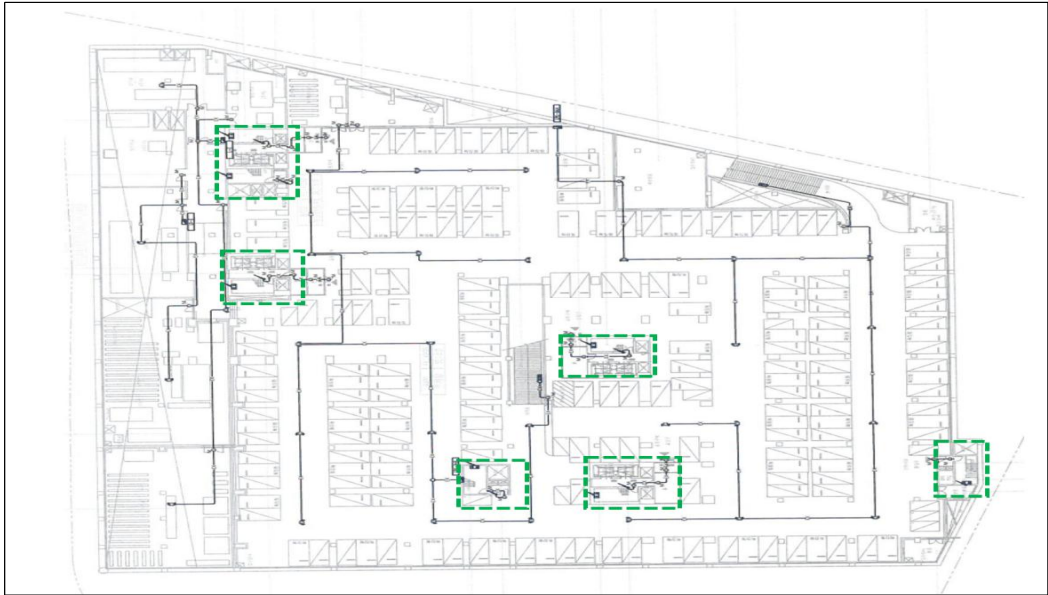
그 구조적 특징에 대하여 하나씩 살펴보면 첫째, 출입구의 배치 형태로 <그림 3-9>와 같이 피난계단을 중앙에 위치시키는 코어형 설계는 화재 시 피난자들이 화재발생 지점으로부터 출입구까지 비교적 최단거리로 접근할 수 있는 장점이 있는 반면에 다량의 연기가 출입구 부근에 체류하여 시야에 장애가 발생하게 되고 출입구를 시각적으로 인지하지 못할 위험성이 높다. 또한, 건물 내부 경로를 숙지하지 않은 상태에서의 비대칭 및 편중된 출입구 배치는 소방대원의 긴급상황 발생 시 패닉에 빠지게 할 가능성이 크다.

| <그림 3-9> 지하주차장 계단 및 승강장 출입구의 비대칭 구조 ..... | 41 |

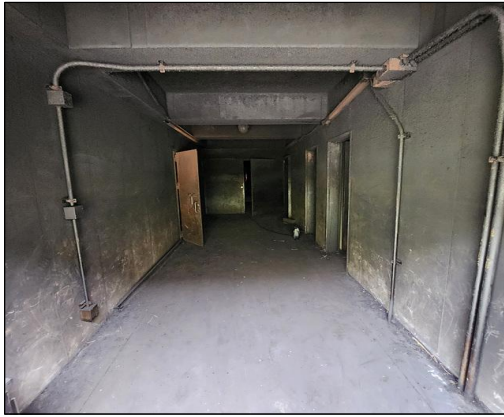
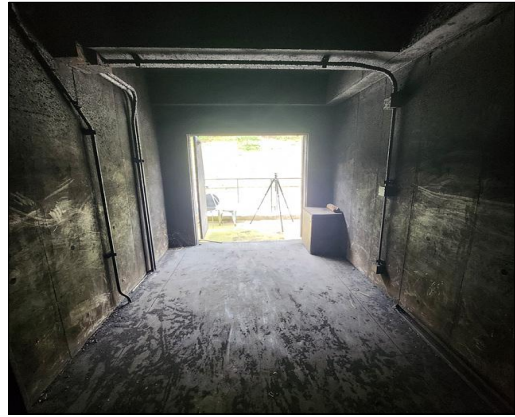
<그림 4-1> 실험장(경기소방학교 실화재 훈련장)

지하층 밀폐구조에서의 화재 상황을 재연하기 위하여 콘크리트의 구획실에서 측정실험을 진행하였고 <그림 4-1>과 같이 층고 3m, 길이 7m, 폭 2.5m 복도 형태의 공간을 활용하였으며, 실험장 전면에 출입구가 1개소 위치하여 있고 외부와 통하는 창문이 없는 밀폐구조이다.

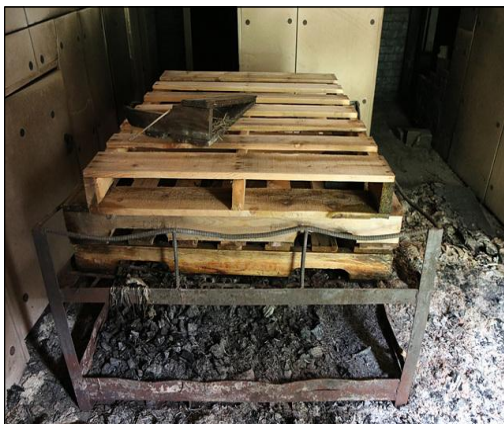
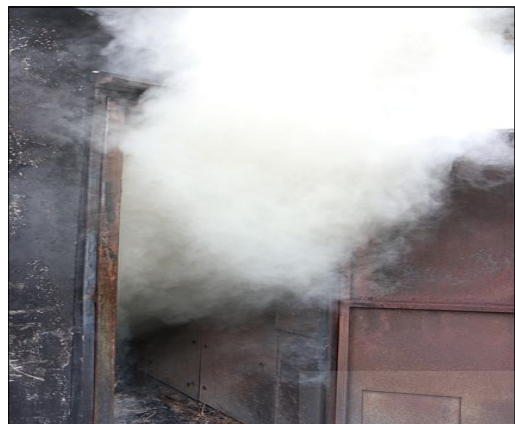
<그림 4-2> 실험장 내 연소실

측정 실험장 측면에 <그림 4-2>와 같이 층고 3m, 가로 3m, 세로 2m 크기의 연소실이 위치하였고, 내부에는 금속 구조물이 설치되어 상부에 가연물을 올려 연소를 진행하였다. 연소기를 이용하여 가연물(목재파렛트)에 착화한 후 실험장으로 연결된 문을 개방하여 연소가 진행되면서 발생한 연기만 유입시키는 방법으로 실험을 진행하였다.

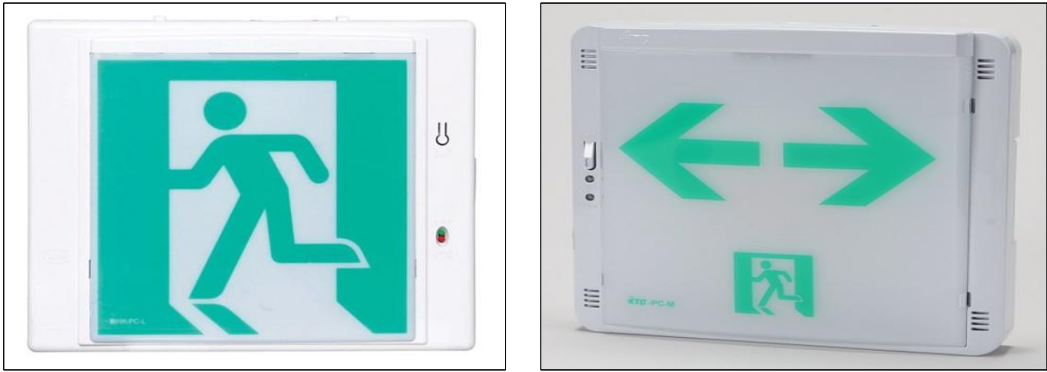
<그림 4-5> 실험에 사용된 유도등

유도등은 현재 지하층에 적용되는 규격과 동일 규격으로 실험을 진행하였으며, <그림 4-5>와 같이 피난구 유도등(정방향/중형) 1점 및 복도통로 유도등(양방향/중형)을 1점을 벽면에 부착하여 실험을 진행하였다. 피난구 유도등은 시중에 판매되는 L사의 벽부형 피난구 유도등으로 규격은 270 mm×240 mm이고 벽부형 거실통로 유도등 규격은 270 mm×231 mm으로 LED 등에 입력전압은 AC 220 V 상용전원을 공급하였다.

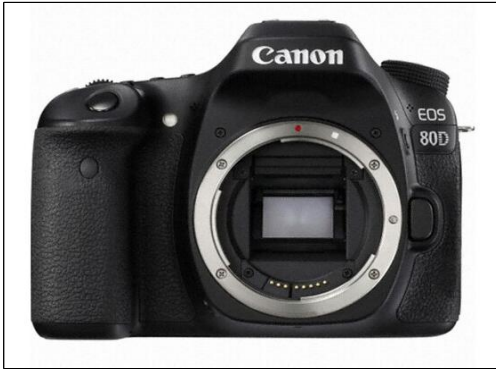
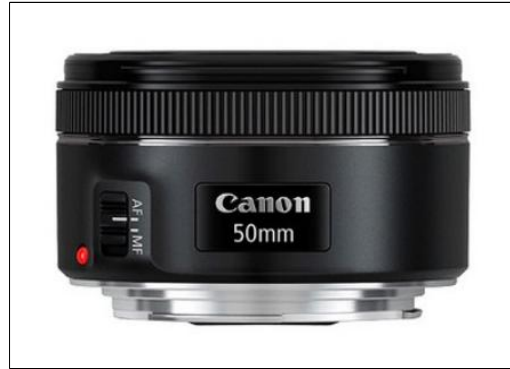
<그림 4-6> 촬영장비

촬영 장비로 <그림 4-6>과 같이 DSLR 카메라를 사용하였는데, 바디는 CANON 80D를 사용하였고 CANON EF LENS 50 mm F1.8 STM 렌즈를 장착하여 촬영하였다. 이번 실험은 시간대별로 변화하는 연기의 밀도에 따라 유도등의 시인성 변화를 확인하고자 실험을 진행하였기 때문에 사람의 눈과 가장 유사한 화각을 갖는 50 mm 단렌즈 사용하였다.

시인성 시험 측면에서 플래시의 빛이 결과에 영향을 미칠 것을 고려하여 플래시는 장착하지 않고 외부로부터 빛을 차단하여 지하층 화재로 인한 정전 시의 조건과 유사하게 구성하였다.

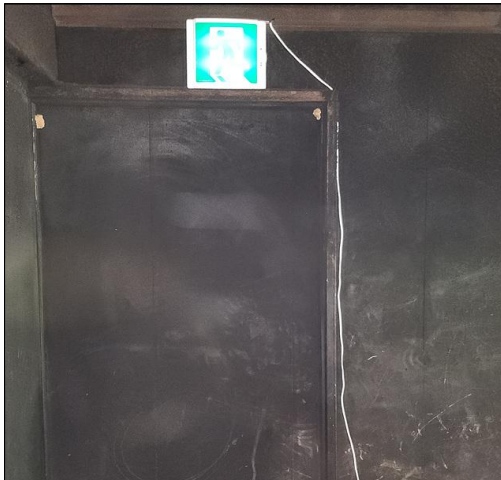
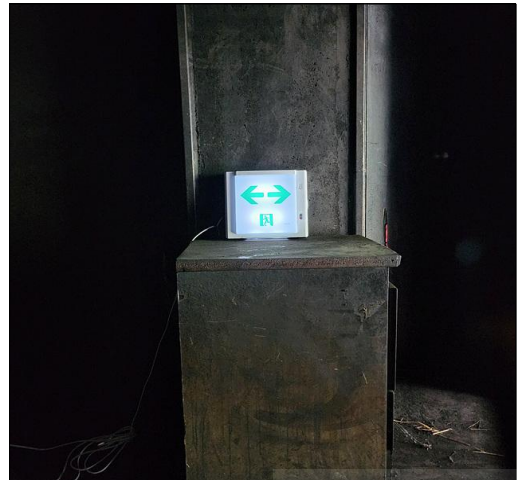
<그림 4-7> 실험장 내 유도등 설치 사진

실험장 내 장변 벽면에 <그림 4-7>과 같이 피난구 유도등(중형)을 설치하였고, 유도등 상호 간 광원에 의하여 가시성 및 시인성 측정 결과에 영향을 미칠 것을 고려하여 일정거리(약 4m) 이격 후 동일 벽면에 복도통로 유도등(중형)을 설치하였으며, 전원은 화재 초기 상용전원이 공급되고 있음을 가정하여 전선 결합 후 벽면 콘센트에서 220 V 전압을 공급하였다.

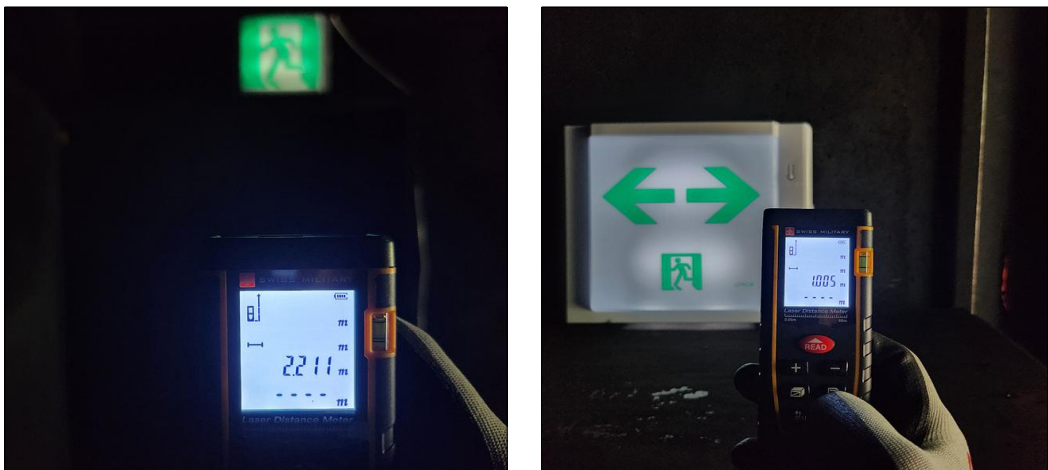
<그림 4-8> 유도등 설치 사진

피난구 유도등의 높이 선정은 현행 「유도등 및 유도표지의 화재안전성능기준 (NFPC 303)」의 기준에 따라 설치하였다. 피난구 유도등의 경우 피난구의 바닥으로부터 높이 1.5 m 이상에 설치하도록 한 규정을 준용하여 바닥면으로부터 2.2 m 위치에 설치하였고, 복도통로 유도등은 바닥으로부터 높이 1 m 이하에 설치하도록 한 규정을 준용하여 실험장 바닥면에서 높이 1 m 지점에 설치 후 실험을 진행하였다.

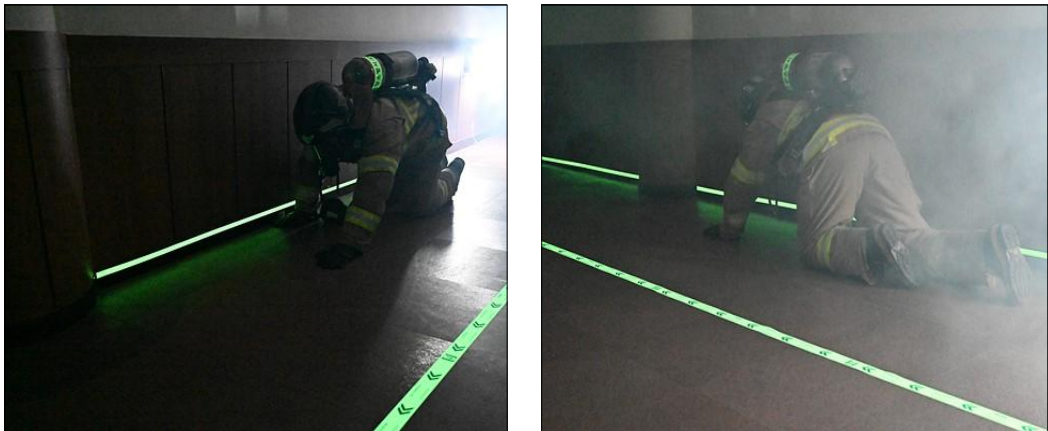
<그림 4-15> 피난유도선 설치 예시

그렇기 때문에 바닥면에 피난유도가 가능한 보조적 설비가 존재한다면 피난 방향을 판단하는 데 유리할 것이다. 이에 피난유도에 연속성을 부여할 수 있도록 지하층과 같은 위험도가 높은 공간에 유도등 외에 추가적으로 소방대원 피난경로 확보를 보조할 수 있는 수단으로 <그림 4-15>와 같이 바닥면에 피난유도선 부착을 고려하여야 한다.

다량의 연기가 체류하는 상황에서 유도등의 위치를 확인하기 어렵고 대공간 예상 피난로 상 지표물이 없이 피난구의 방향을 찾아야 하는 어려움이 있으므로 유도 등의 피난유도 연속성을 갖기 위하여 지하층 예상 피난로 바닥에 피난유도선을 추가 설치하는 방법을 제한하고자 한다.
